レック株式会社 静岡第2工場 火災事故調査報告書

2021年3月31日

レック株式会社 静岡第2工場

火災事故調査委員会

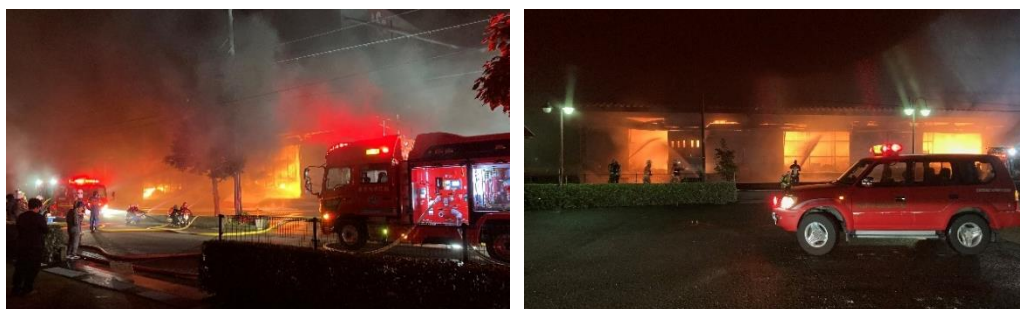
図3-1 延焼状況（7月5日午前3時前後の状況_北側より撮影）

一連の火災の最中、死者4名、中等傷者1名、軽傷者3名の人的被害および充填設備、建物および倉庫が焼損する物的被害を出した。図3-1、図3-2に発災時の延焼状況を示す。

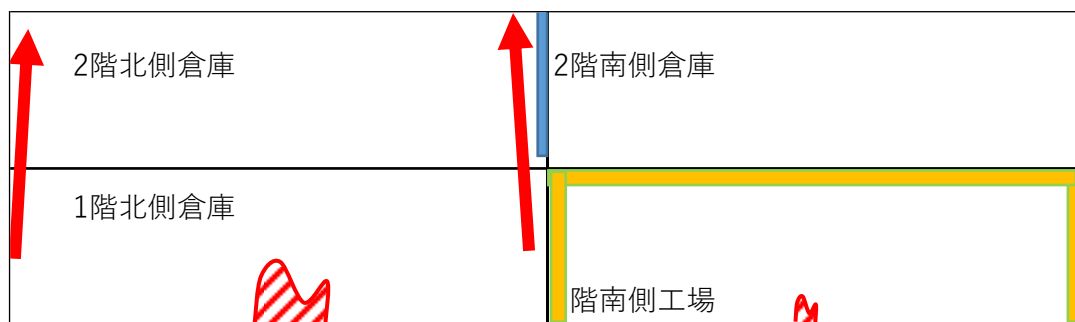
図. 3-10 1 階北側倉庫から 2 階北側倉庫への延焼の状況（午前 8 時過ぎ）

午前 8 時過ぎには、2 階北側倉庫の燃焼が始まり火災報知器の感知から約 7 時間後に 2 階北側倉庫へ火災が伝ばしている。1 階南側工場の天井には、ほぼ隙間は無いが、火災後に確認したところ 1 階北側倉庫の天井には外周の壁内部に隙間があったため、火炎はこの天井隙間を通して 2 階北側倉庫に延焼した可能性がある。（図 3-10）

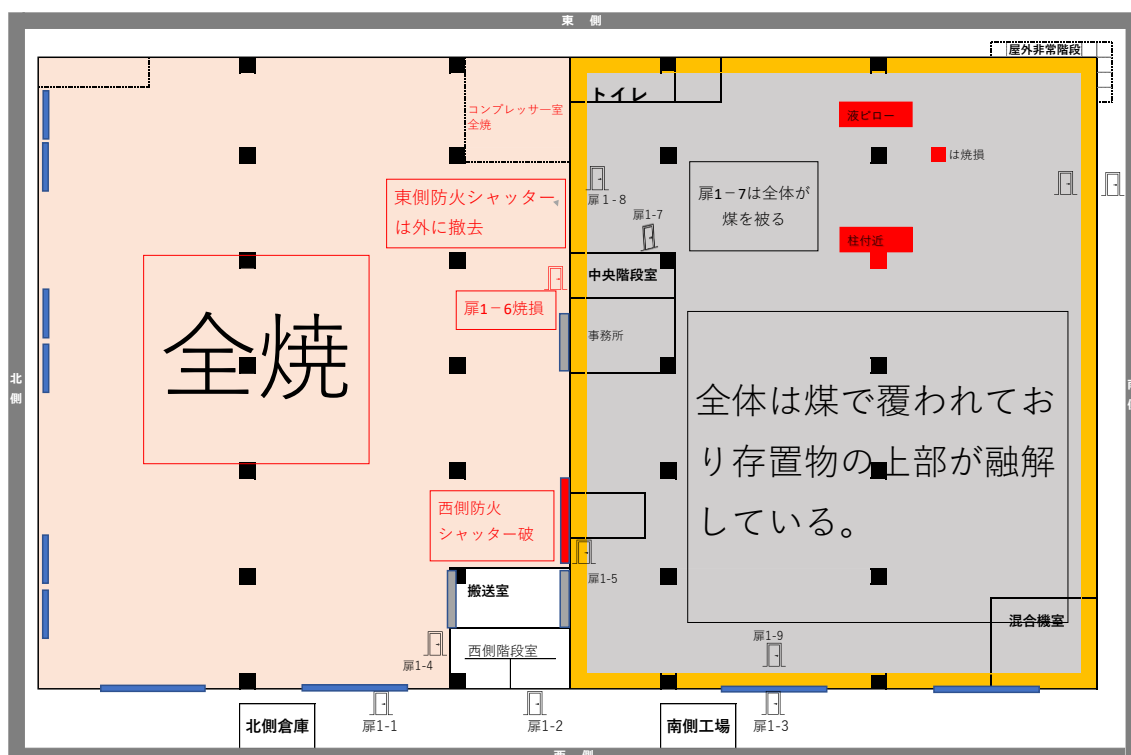
図. 3-14 1階各部の焼損状況

1階各部の焼損状況を下記の図3-14に示す。

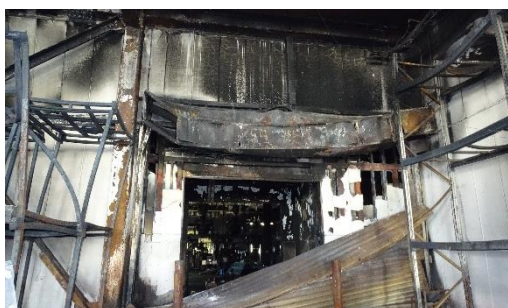
図 3-32. 西側防火シャッターの状況

西側防火シャッターは、上部が外れた状態であったが戸袋が破損している、中央および搬送機の防火シャッターは閉じたままとなっており煤がついていた。倉庫内には事務室およびコンプレッサー室が区画分けされていたが、事務室は全焼しており、コンプレッサー室内の壁に貼られていたパネルはすべて脱落し内部は、燃焼していた。屋内の製品棚は枠組みを残していたが製品およびパレットはすべて焼損していた。製品は焼損しているが、製品を梱包していた包装フィルム、段ボールの包装資材が燃えているが原材料は残っていた。屋内の原材料は、梱包していたフレコンおよびパレットは焼損していたが原材料の一部は残存していた。

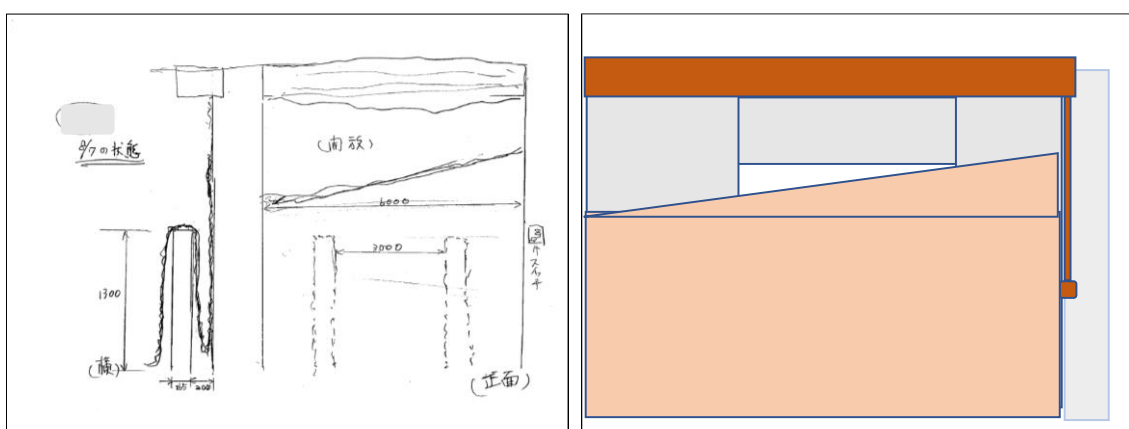
図3-36. 8月7日に社員aが現場立会で確認した東側防火シャッターの手書図と模式図

防火シャッターの状況は、スラットと呼ばれる板がシャッターを横で支えるガイドレールからはずれており、さらに、スラットの座板は、防火シャッターの手前にあった衝突防止ポール（高さ1.3Mの鋼鉄製）を乗り越えているというものであった。また、防火シャッター座板と衝突防止ポールの間隔は10cm程度であり、ポール内側には爆風により発生したと思われる衝突の傷など明確に確認できるものはなかった。

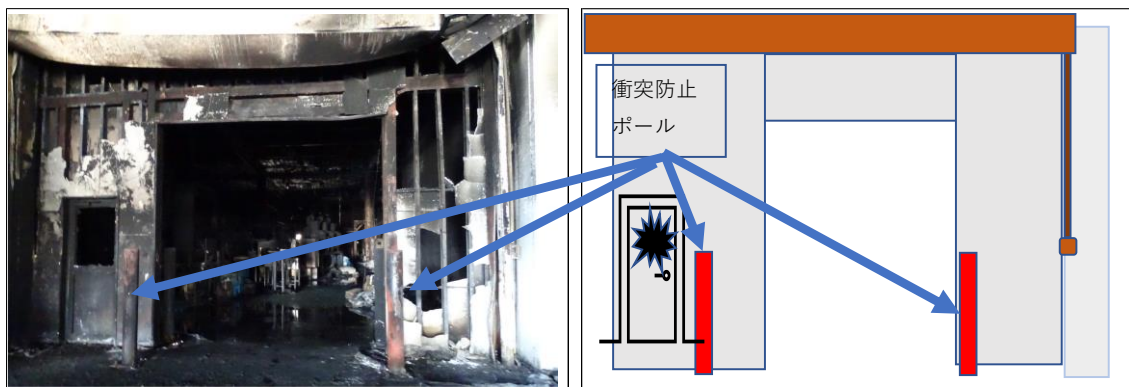
図3-37. 8月18日に事故調査員が現場調査で確認した東側防火シャッター写真と模式図

- ・前述 3.5.3 に記載の通り、火災直後の1階東側防火シャッターの状況から、爆発的燃焼時には開いていた可能性が高い。加えて、爆発的燃焼の際、防火シャッター前面に立っているポールに、防火シャッターのスラット部または底板部が衝突し、これを乗り越えたと思われる確かな形跡が認められないことから、爆発時には開放されていた可能性ありとした。
- ・これにより、火災室（1階南側工場）への空気の流入経路を開けることとなるため、効果的に新鮮な空気が流入できると考えられる。（図 4-10）

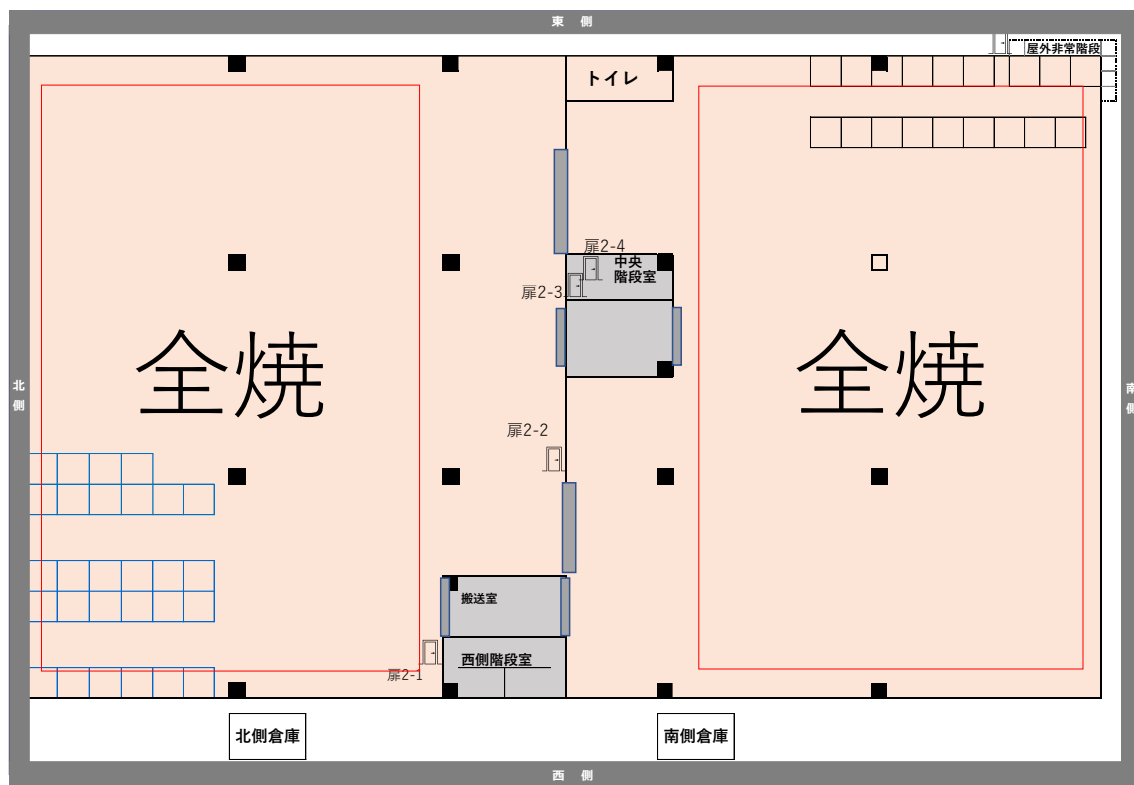
図3-39. 静岡第2工場（2階北側倉庫および南側倉庫）の焼損状況

2階倉庫の焼損状況を図3-39に示す。北側、南側倉庫とも全ての場所が焼損している。

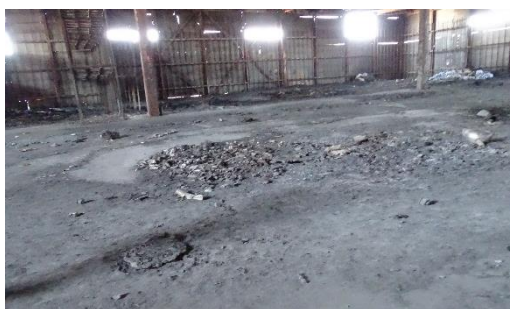
2階倉庫の特徴と各部の被災状況を下記に示す。観察できた範囲において被災倉庫は全焼し、外壁は一部脱落し、天井部分および柱は塗装がはげ落ちており、燃焼の影響を受けている。また床部分はそのまま残っているが、中央部分は波打った状態で、くぼみができており1階の燃焼を受けて劣化したものと考察する。北側倉庫と南側倉庫の壁は、一部脱落が見られるが、警察および消防の現場調査の際に、通路確保のために脱落したものである。防火シャッターは閉鎖されたままであり破損は見られなかったが燃焼の影響を受けた状態である。屋内の製品棚は枠組みを残していたが製品およびパレットはすべて焼損していた。図 3-40～図 3-43 に2階北側倉庫の焼損状況を示す。

図 3-42. 倉庫中央部は陥没している

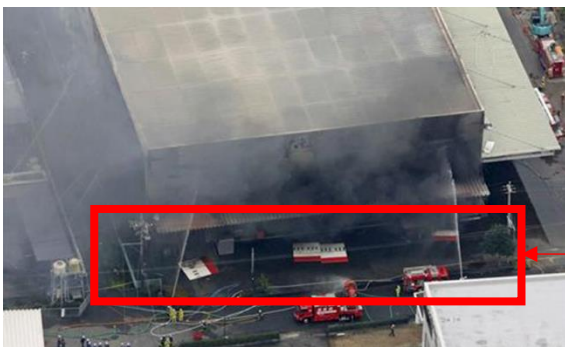
図3-48. 倉庫北側の状況

倉庫外観からは壁の焼損が見られた。外観の焼損は、建物内部からの延焼と消火活動による破壊による損壊と考えられる。また 1 階北側倉庫に 6 枚あった扉のうち 4 枚の扉が外れていた。(図 3-48)

北側倉庫の倉庫扉 6 枚のうち 4 枚が外れている。

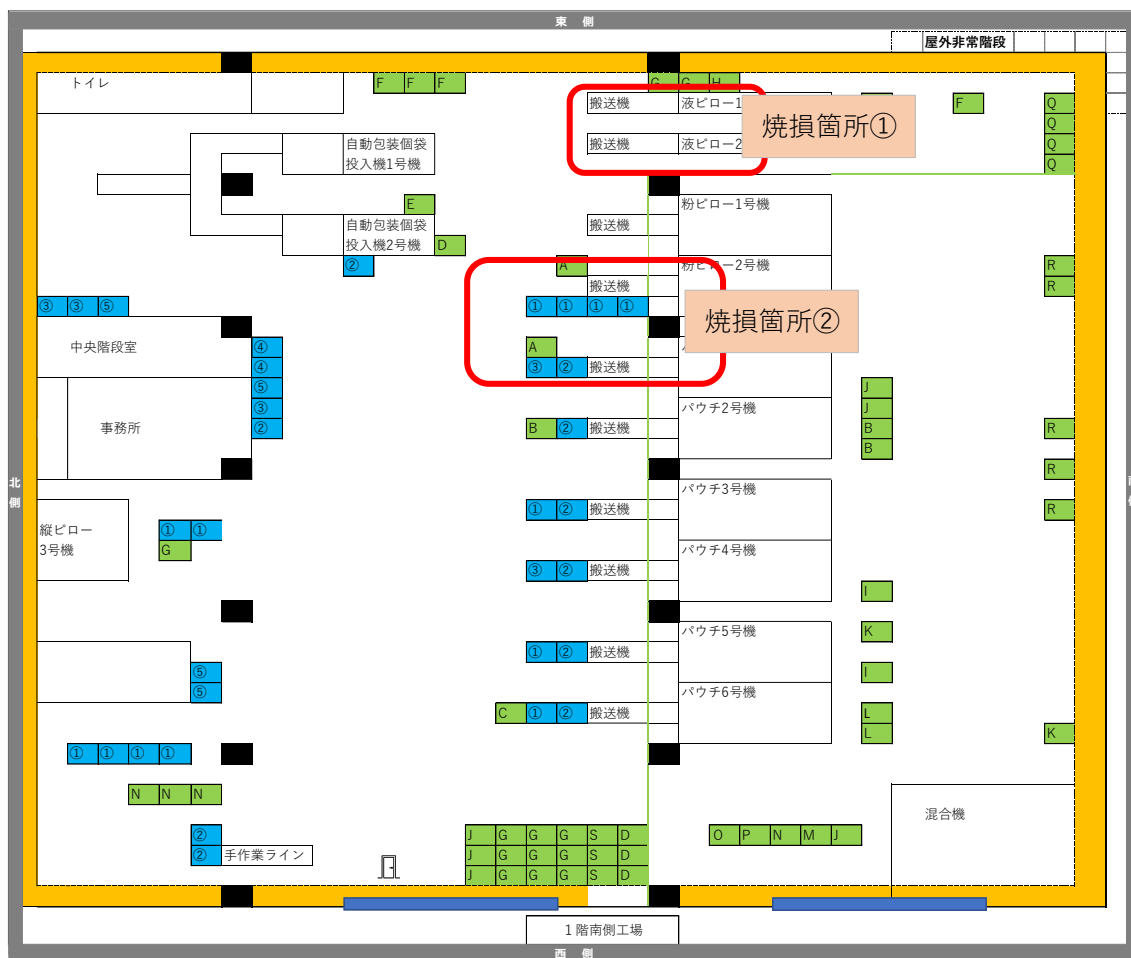
図 4-3 1 階南側工場の焼損が激しい箇所

また、1階南側工場の内部では、液ピロー付近（図4-3 燃焼箇所①）と粉ピロー機近くの東側柱周辺（同 燃焼箇所②）は激しく燃焼していたこと、燃焼箇所①、②以外に1階南側工場内部には目立った焼損が見られないことから、燃焼箇所①または②から出火し、その火炎が工場内の可燃物に着火、延焼が始まった可能性が考えられる。しかし、燃焼箇所①、②から出火したことを断定する証拠および検討結果は得られず、出火場所を特定するには至らなかった。

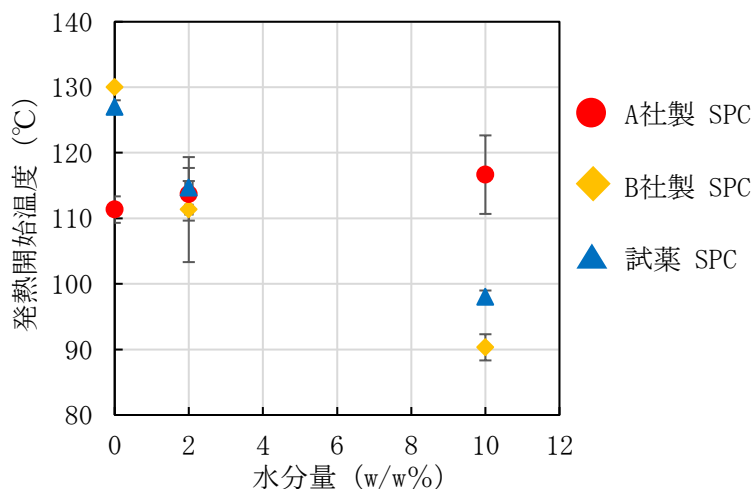
図 4-4 SPC の水分量と発熱開始温度の関係

ARC による発熱検知温度は、A 社製 SPC 水分量 0w/w%で 101°C、水分量 2%で 95°C、水分量 10w/w%で 71°Cであった。

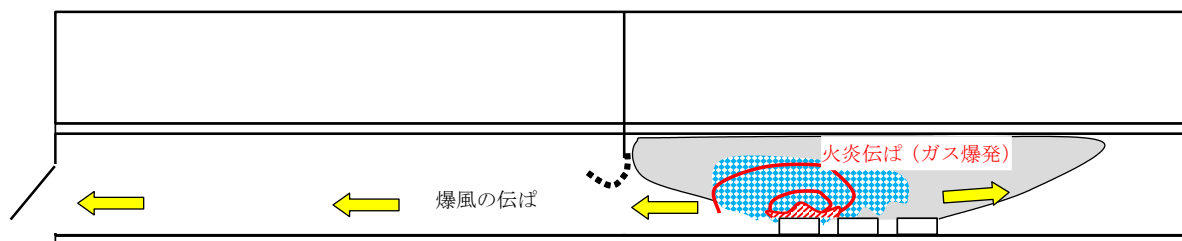
図 4-14 可燃性混合ガスによる気相爆発の状況

- 可燃性混合ガス（予混合ガス）に着火が起こると、予混合火炎が可燃性混合ガス中を高速に伝ばし、気相爆発が発生する。
- 数値シミュレーション（添付資料 9：「気相爆発のシミュレーション」）により、気相爆発で 16MJ のエネルギーが短時間に発生することを仮定すると、爆風によると考えられる主要な損傷を再現することができた。16MJ のエネルギー量は熱分解ガスの燃焼で十分に発生しうる値である。
- パイロライザー（添付資料 8：「PP 材他の急速加熱 Py-GC/MS 分析結果報告書」）により、着火物の熱分解で発生する可燃性ガスは数十種類を確認し、その中で例えば段ボールから発生する最も多く発生する可燃性ガスはプロペンガスで、それは段ボール 1kg 当たり 28g (0.67mol) 発生する。プロペンの燃焼熱 (2060kJ/mol) から十分に 16MJ の発生は可能と考えられる。一方、小型模型燃焼実験での容器内ガス分析（表 4-8）から、一酸化炭素を主要発生ガスと考えた場合でも、その燃焼熱 (283kJ/mol) から本爆発エネルギーを発生することは十分可能であることが確認された。

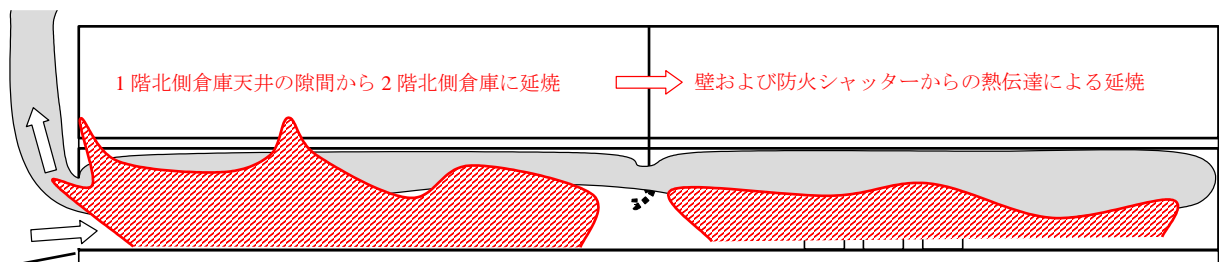
図 4-18 2階倉庫への延焼拡大

1階北側倉庫から2階北側倉庫への延焼は、建物内部で起こっている。1階南側工場の天井には、ほぼ隙間が無いが、火災事故後に現場を確認したところ1階北側倉庫の天井には外周の壁内部に隙間を確認した。火災は、1階北側倉庫天井のこの隙間を通して2階北側倉庫に延焼した後、そこから2階南側倉庫に延焼したと考えられる。(図 4-18)
