レック株式会社 静岡第2工場 火災事故調査報告書

2021年3月31日

レック株式会社 静岡第2工場

火災事故調査委員会

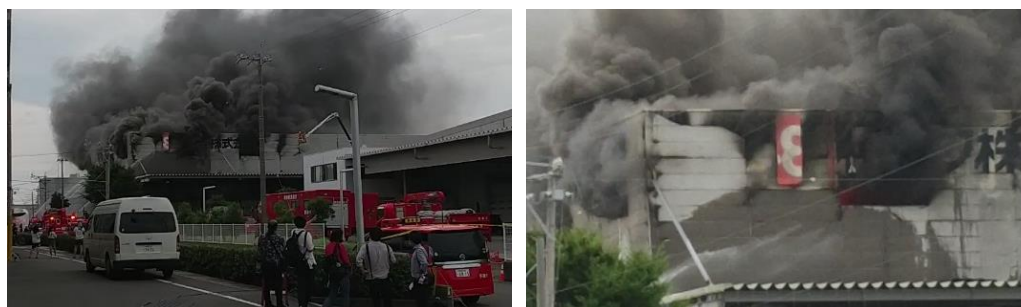
図3-2 延焼状況（7月5日8時48分の状況_北西側より撮影）

一連の火災の最中、死者4名、中等傷者1名、軽傷者3名の人的被害および充填設備、建物および倉庫が焼損する物的被害を出した。図3-1、図3-2に発災時の延焼状況を示す。

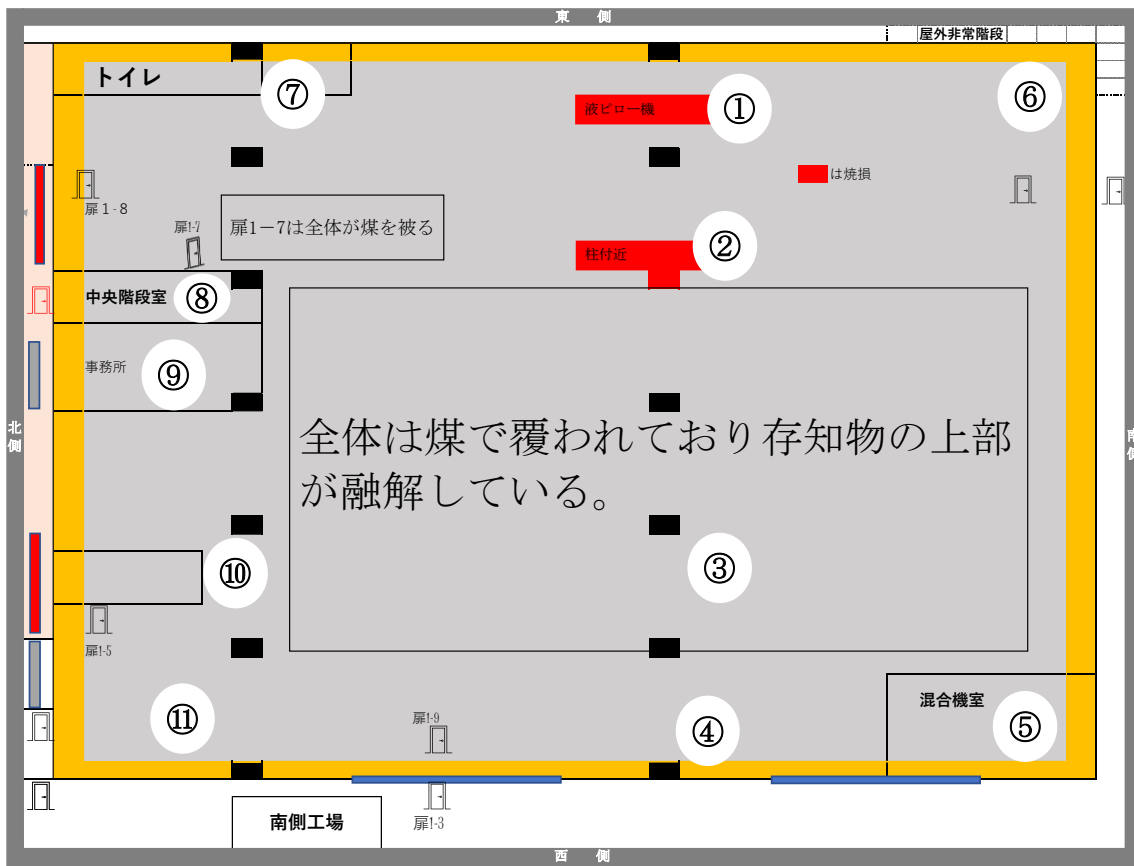
図. 3-15 1階南側工場内部の焼損状況

1階南側工場の焼損状況を下記の図3-15に示す。観察できた範囲において工場は、部分的に激しく燃焼した箇所があるが全体的には濃煙熱気に曝され、煤を被った状態であり、地上高1.5mあたりまで融解してはいるが、他の区画と比べると焼損程度は低い。外壁は一部脱落しているが、これは警察、消防の調査の過程で脱落したものであった。粉ピロー機付近の分電盤、柱、天井、機械類は燃焼した形跡が残っていた。床部分はそのまま残っており、焼損の影響は受けていない。工場内は事務室、トイレおよび階段室が区画分けされていたが、いずれも焼損しておらず、煤を被った状態若しくは熱による融解状態であった。

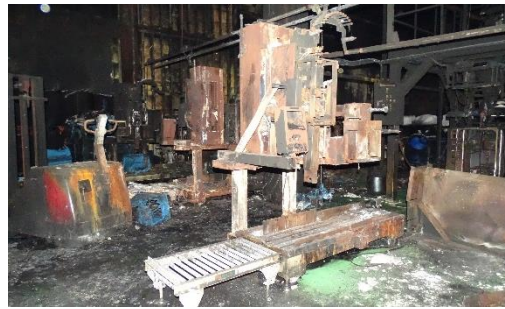
図 3-17 ②焼損した機械設備

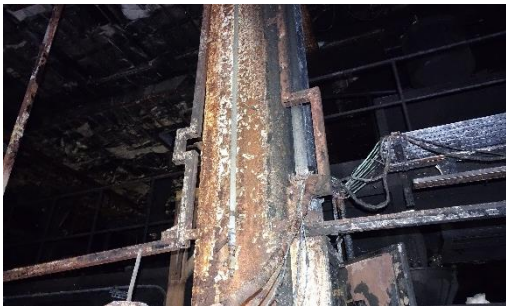
図 3-18 ②焼損が激しい東から 2 番の柱

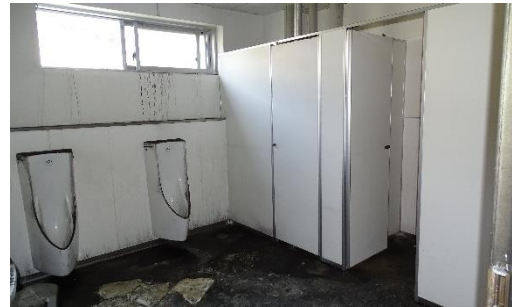
図 3-23 ⑦焼損が見られない西側トイレ

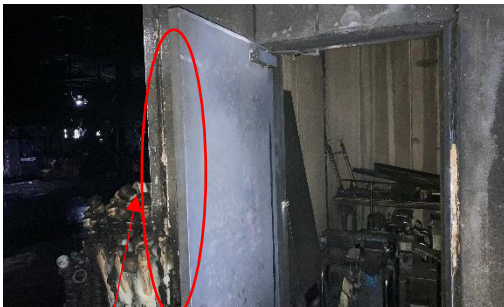
中央階段室は防火扉で遮蔽された防火区画であり、防火扉は自閉式のため通常は閉じられている。しかし、事故後の現場検証により、中央階段室の工場側の扉1-7については、側面部（ラッチがある面）が全面にわたり煤で覆われていたため、開放された状態にあった可能性がある。なお、中央階段室の扉1-6については施錠していた（社員の証言により）。

図 3-24 ⑧中央階段室扉の状況
階段室扉のラッチがある面が煤で覆われている。
自閉式の扉は火災中に開放された可能性がある。

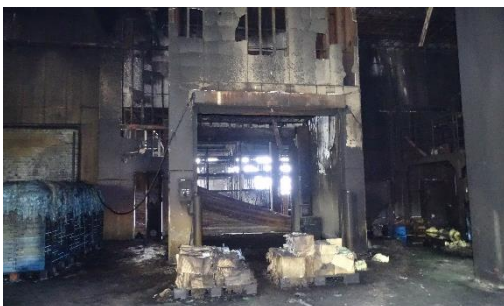
図 3-26 ⑩西側防火シャッター付近

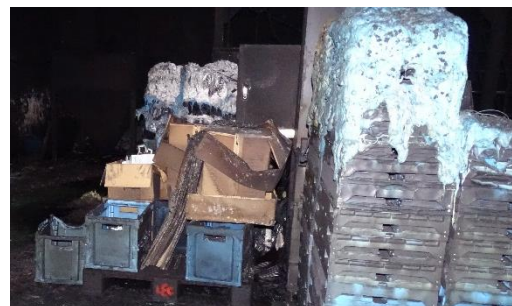
図 3-27 ⑪上部が融解した資材の状況

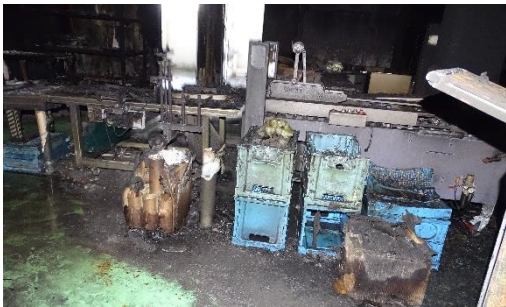
図 3-29 搬送機の焼損状況

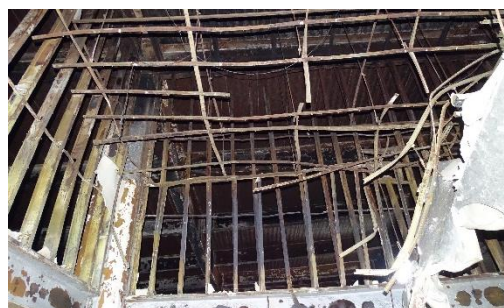
図 3-33. コンプレッサー室内

西側防火シャッターは、上部が外れた状態であったが戸袋が破損している、中央および搬送機の防火シャッターは閉じたままとなっており煤がついていた。倉庫内には事務室およびコンプレッサー室が区画分けされていたが、事務室は全焼しており、コンプレッサー室内の壁に貼られていたパネルはすべて脱落し内部は、燃焼していた。屋内の製品棚は枠組みを残していたが製品およびパレットはすべて焼損していた。製品は焼損しているが、製品を梱包していた包装フィルム、段ボールの包装資材が燃えているが原材料は残っていた。屋内の原材料は、梱包していたフレコンおよびパレットは焼損していたが原材料の一部は残存していた。

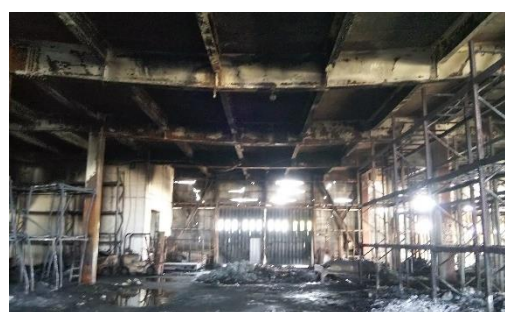
図 3-35. 大きく歪んだ天井の状況

1階北側倉庫の焼損状況を下記に示す。観察できた範囲において被災倉庫は全焼し、外壁は一部脱落し、天井部分および柱は塗装がはげ落ちており、燃焼の影響を受けている。また床部分はそのままだっている。北側倉庫と南側工場の壁は、一部脱落が見られる。

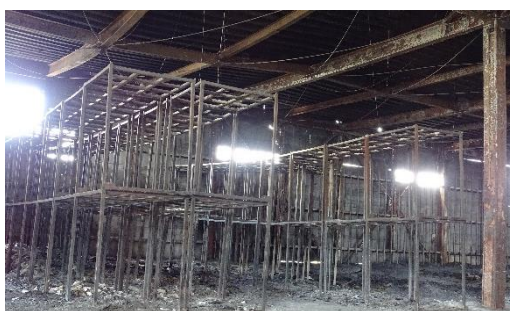
図 3-40. 製品保管棚の状況

2階倉庫の特徴と各部の被災状況を下記に示す。観察できた範囲において被災倉庫は全焼し、外壁は一部脱落し、天井部分および柱は塗装がはげ落ちており、燃焼の影響を受けている。また床部分はそのまま残っているが、中央部分は波打った状態で、くぼみができており1階の燃焼を受けて劣化したものと考察する。北側倉庫と南側倉庫の壁は、一部脱落が見られるが、警察および消防の現場調査の際に、通路確保のために脱落したものである。防火シャッターは閉鎖されたままであり破損は見られなかったが燃焼の影響を受けた状態である。屋内の製品棚は枠組みを残していたが製品およびパレットはすべて焼損していた。図 3-40～図 3-43 に2階北側倉庫の焼損状況を示す。

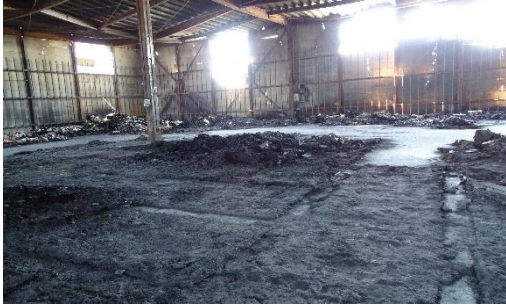
図 3-44 2 階南側倉庫の状況

2階南側倉庫の特徴と各部の被災状況を下記に示す。観察できた範囲において被災倉庫は全焼し、外壁は一部脱落し、天井部分および柱は燃焼の影響を受けていたが、床部分はそのまま残っていた。南側倉庫側からみた防火シャッターは閉鎖されたままであり破損は見られなかったが燃焼の影響を受けた状態である。屋内の製品棚は枠組みを残していたが製品およびパレットはすべて焼損していた。倉庫内にはトイレ室が区画分けされていたが、トイレの壁に貼られていたパネルはすべて脱落しトイレ内部は全焼していた。倉庫西側のフォークリフトは原色を残さないほど燃焼の影響を受けている。図 3-44～図 3-47 に2階南側倉庫の焼損状況を示す。

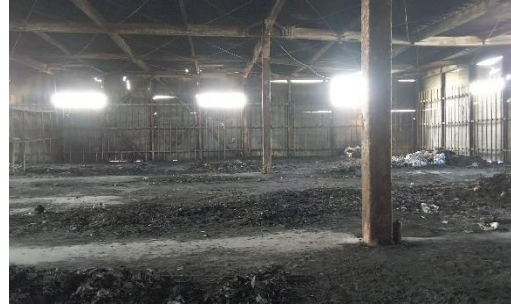
図 3-45 中央部は陥没している
