レック株式会社 静岡第2工場 火災事故調査報告書

2021年3月31日

レック株式会社 静岡第2工場

火災事故調査委員会

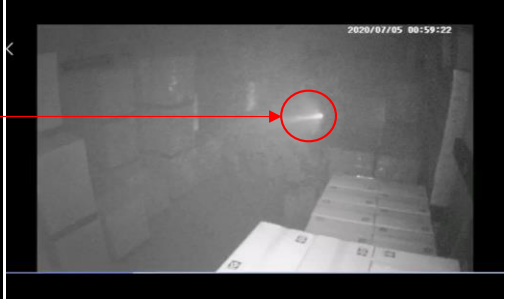
午前1時59分	2階南側倉庫の状況。消防隊が2階倉庫内部を移動している。2階の煙濃度が上昇している。	2階南側倉庫(防犯カメラ②)

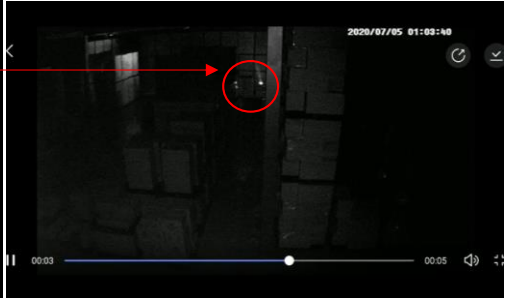
午前2時2分	レック社員c(表2-3より)が到着。拡声器を持った消防隊員より防火シャッター開放を指示される。	レック社員cは消防隊員より、「工場内を確認してほしい」と言われて1階北側倉庫に入る。さらに1階北側倉庫内の東側防火シャッター前まで誘導され、消防隊より防火シャッターを開けるように指示されるがレック従業員cは、防火シャッターの開け方がわからなかった。 また、倉庫内には消防隊員6名とコンプレッサー室の前に警察官1名がいた。(社員cのインタビューによる)
午前2時3分	2階北側倉庫の状況。消防隊が2階北側倉庫を南北に移動している。白煙が確認できる。	2階北側倉庫(防犯カメラ①)

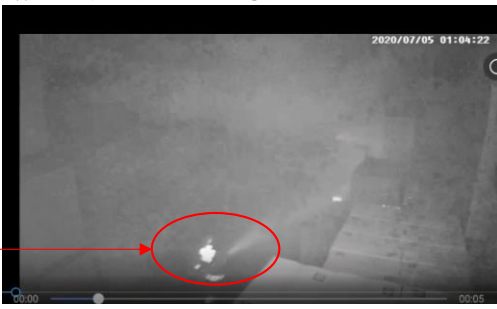
日時	状況	備考
午前2時4分	2階南側倉庫の状況。消防隊員が「照明がほしい」と発声。炎はないが煙の濃度が濃くなっている。 消防隊が2階南側倉庫内を移動していることから、2階の防火シャッターは下りていない。	2階南側倉庫(防犯カメラ②)

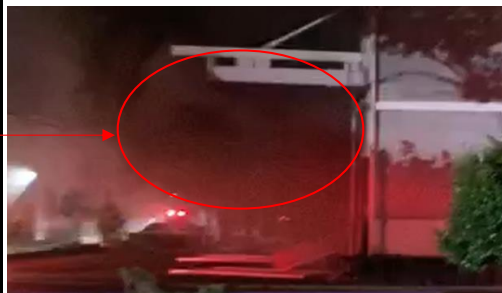
日時	状況	備考
7月5日 午前2時7分	「バーン」という爆発音とともに爆風が発生する。	「1階南側工場の扉1-3を開けようとしたが、扉付近で非常に強い熱気と火災を思わせるバチバチ音が聞こえた。この場にいた消防隊に離れた方が良いと言われ、工場建物から2、3m離れたときにバーンと言われ、工場建物から2、3m離れたときにバーンと言われ、音がして周りが白煙となった。においは気にならなかった。」(レック従業員fより)
午前2時7分	消防無線。	南北を隔てるシャッターから大きな音がして、突然黒煙と熱気が噴き出てきたため、消防隊は緊急脱出を行う。1階にいた隊員は屋外に退出、2階に状況確認に行った隊員と警察官は取り残される。消防無線にて爆発音爆風という形の中で無線が入る。(7月5日、静岡市消防局の記者会見より)
午前2時7分	消防隊員の救出。	消防隊隊員が肩を組まれて扉1-1から出てくる。(レック従業員fより)
午前2時10分	1階北側倉庫より黒煙が噴出。 1階北側倉庫の扉が外れて地面に落ちている。 炎はないが北側扉より黒煙が激しく噴出している。	静岡第2工場北西側から撮影

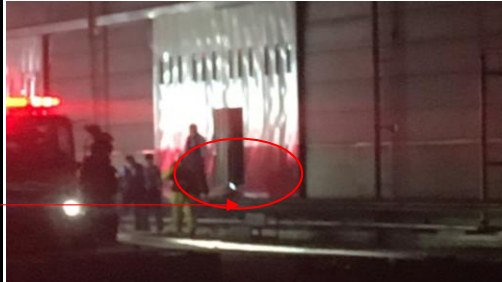
午前2時14分	1階北側倉庫、西側の扉1-1の付近。 倉庫内の照明が消えている。炎はない。	静岡第2工場西側から撮影

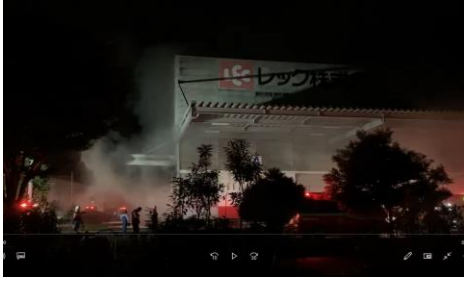
日時	状況	備考
午前2時17分	1階北側倉庫より白煙が噴出。 炎はないが白煙が拡がる。	静岡第2工場北西側から撮影(近隣提供)

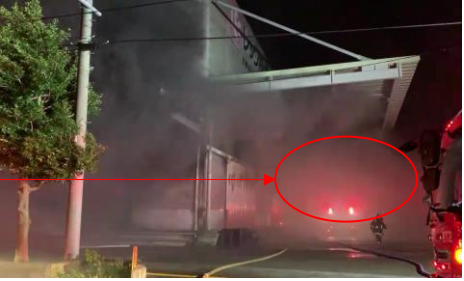
午前2時17分	警察官1名から連絡途絶える。	(7月5日、静岡市消防局の記者会見より)
午前2時19分	1階北側倉庫に炎は見えませんが北側扉、 工場西側駐車場には白煙が拡がっている。	静岡第2工場北側から撮影(近隣提供)

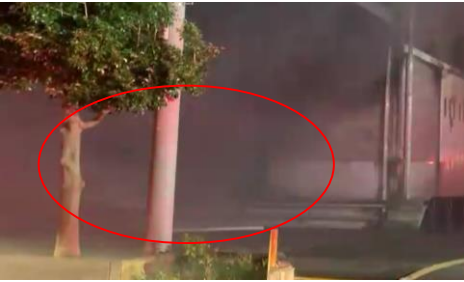
午前2時19分	1階北側西扉が外れている。	静岡第2工場北側から撮影(近隣提供)

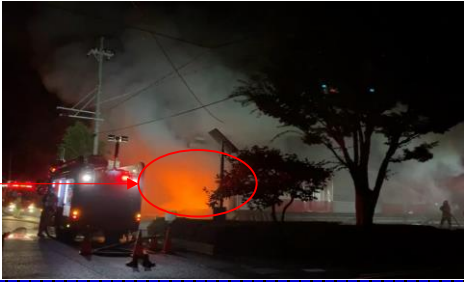
午前2時26分	1階北側倉庫に炎が見える。1階北側倉庫 に延焼が拡大している。	静岡第2工場北西側から撮影(近隣提供)

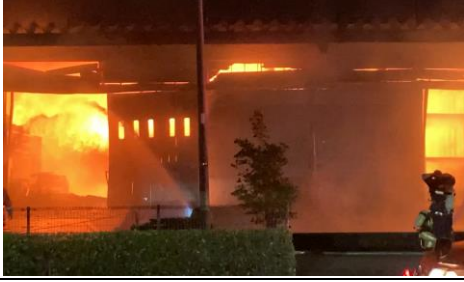
午前3時	1階北側倉庫が激しく燃焼。	静岡第2工場北側から撮影(近隣提供)

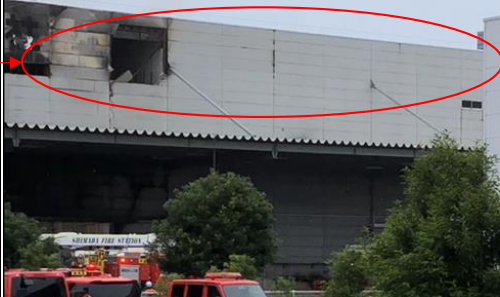
日時	状況	備考
午前9時47分	2階北側倉庫の火災は鎮圧状態になる。 2階南側倉庫は延焼していない。 西側のレック看板は焼損している。	静岡第2工場西側から撮影

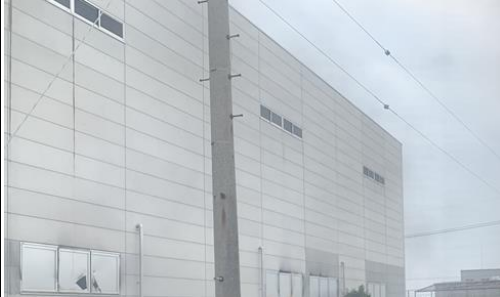
午前9時50分	2階南側倉庫から煙等は見えない。	静岡第2工場東側から撮影

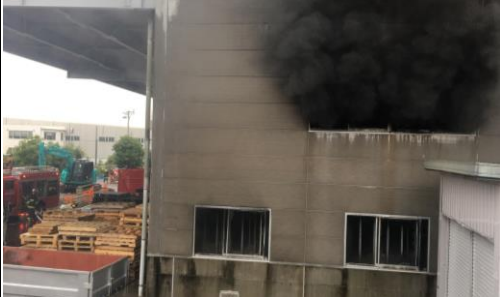
午前10時49分	1階南側工場(排煙窓)から激しく煙が出ている。	静岡第2工場南側から撮影

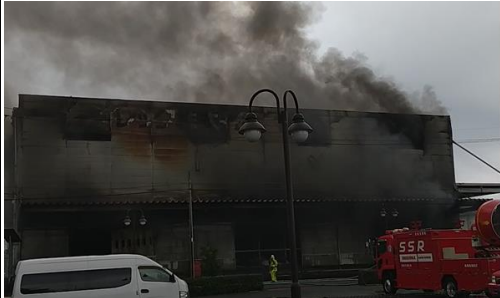
午前11時48分	2階北側倉庫から煙が出ている。	静岡第2工場北側から撮影

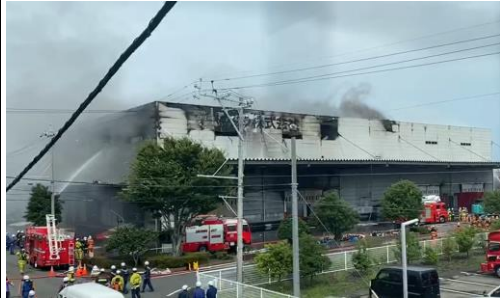
14時32分	2階北側倉庫の煙が少なくなるが、2階倉庫中央部から煙が出ている。	静岡第2工場北西側から撮影

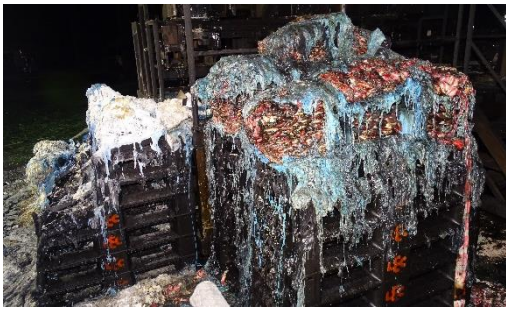
図 3-16 上記①付近 上部が融解した原材料

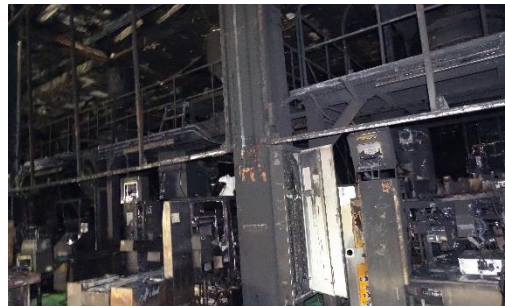
図 3-19 ③煤を被った西側の柱

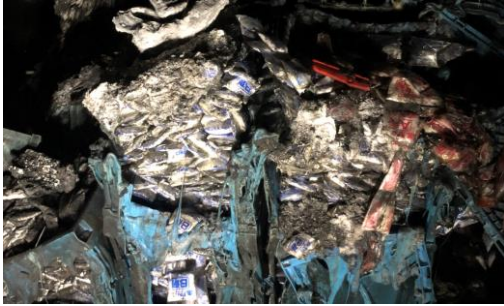
図 3-20 ④焼損せず残存する原材料

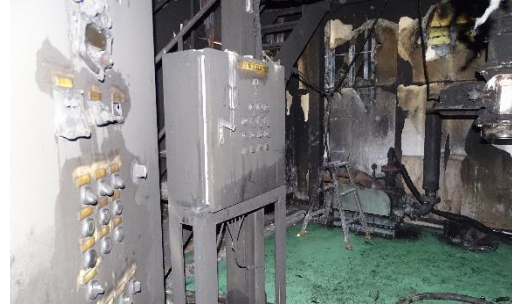
図 3-21 ⑤ブレンダー付近の様子

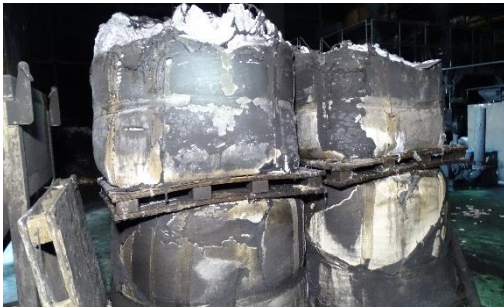
図 3-22 ⑥煤は被るが残存している原材料

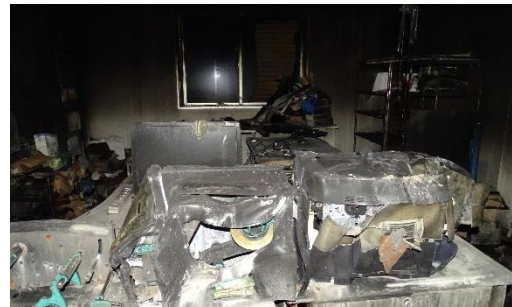
図 3-25 ⑨焼損が少ない事務室

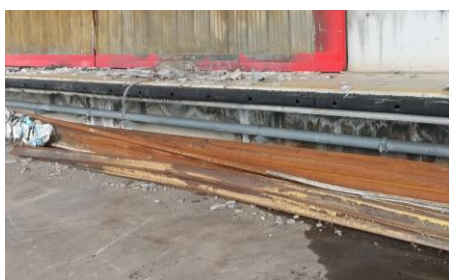
図3-38. 屋外に撤去されたスラット部分

図3-37に掲載した東側防火シャッターは、8月18日に事故調査委員会が現地調査した際に確認した防火シャッターの状況である。防火シャッターのスラットはガイドレールからはずされており、スラットは第2工場の西側の屋外に撤去された状態であった。
